## Dokumentation

| Fastighet:<br><b>Brf Måsen</b> | Upprättad av:<br>Lasse Johansson | Senast ändrad:<br>2015-01-15 |
| Adress:<br><b>Kristoffer Huldtsväg 12</b> | Objekt:<br><b>Yttervägg undercentral vid entre</b> | |

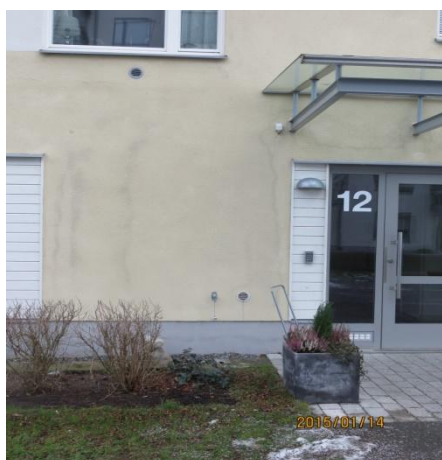
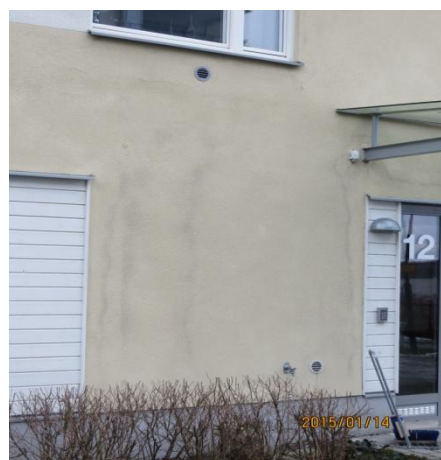
**Bild:1**

Fasad utsida till undercentral, missfärgningar finns mellan fönster parti och enterdörr. Missfärgningarna är sannolikt orsakade av luftföroreningar samt till viss del mikrobiellpåväxt som kommer från Marin miljö.

Sanera/tvätta rent området mellan fönster och entré och genomför sedan en hydrofobering av halva området med förslagsvis Stay Clean Fasad eller annan likvärdig produkt och låt den andra halvan vara. Följ sedan upp och se om missfärgningarna återkommer på båda ytorna eller enbart på den halva som är tvättad.

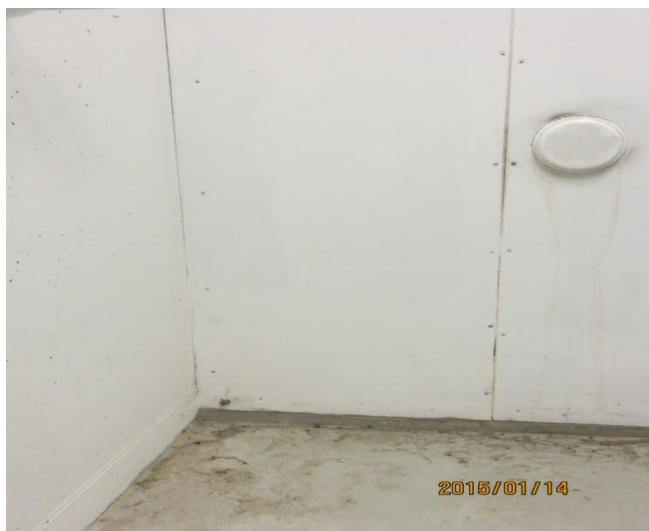
**Bild: 2**

Inner vägg i Undercentralen före ingrepp, insida vägg vitmålad Gips.

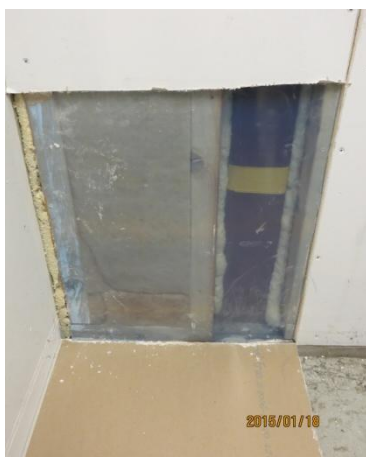
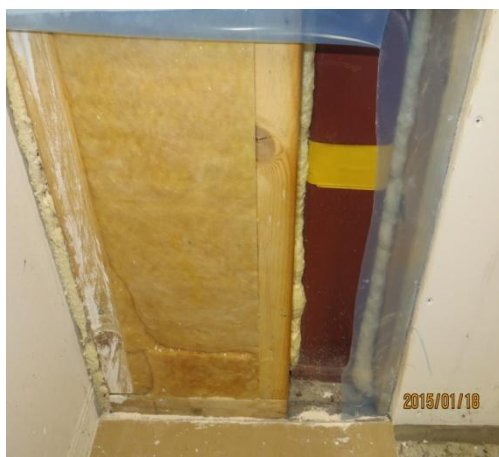
**Bild:3**

Inner vägg upp kapad, träregelstomme med isolering och stål förstärkning enligt ritning. Ingen isolering finns mellan stålpelare och inner skivan av gips vilket kan tyckas märkligt efter som ett visst kall drag kan kännas.

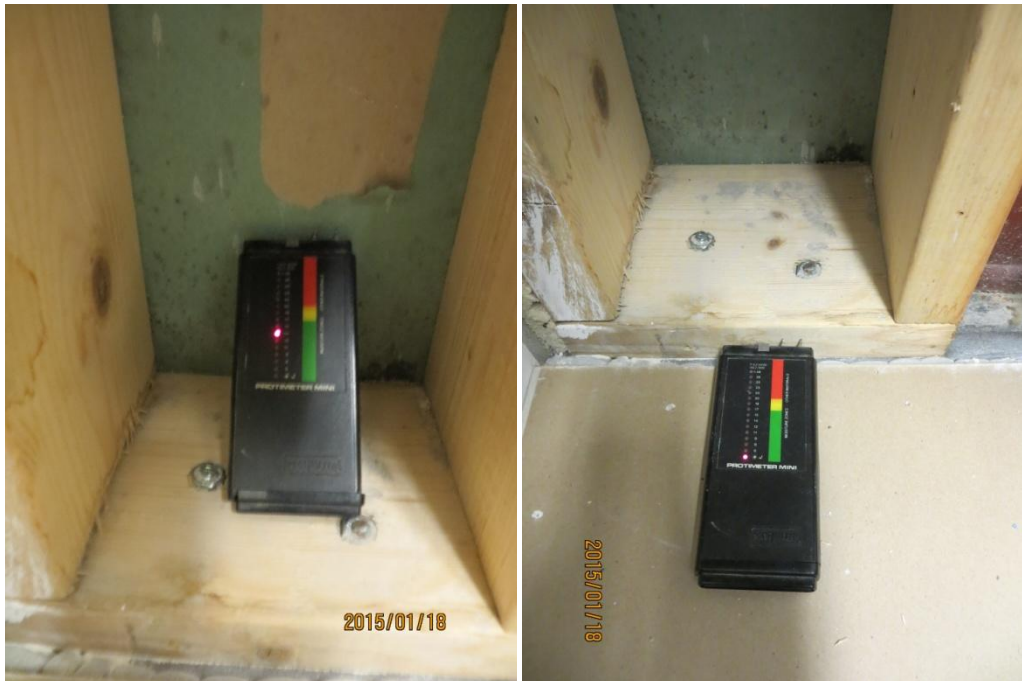
**Bild 4:**

Isoleringen i väggen plockades bort så att man kunde kontrollera om det fanns någon fukt i reglar eller i den utvändiga gips som finns bakom den utvändiga mineralullen som ligger bakom putsen. Ingen fukt kunde uppmätas i gips eller i trä regel konstruktionen i väggen. Ingen lukt som tyder på mikrobakteriell på växt kunde kännas av heller.

I dags läget kan vi inte se några tecken som tyder på att det ska ha trängt in fukt genom fasaden som kan påverka träregelstommen eller den gips som ligger bakom mineralullen som man putstat fasaden på. I höst så kommer man att kapa upp ett liknande hål för kontroll i undercentralen i KH 14 som har liknande missfärgningar på samma ställen som KH 12.

Isoleringen stoppades tillbaka och plastfolien tejpades där den blivit sönder skuren för att kunna fri lägga isoleringen. Slutligen skruvades den kapade biten med gips från väggen tillbaka på sin plats.
